# Skogskyrkogården i Nässjö

Antikvarisk medverkan i samband med  
renovering av stolpbelysning samt anläggande av vattenspegel

*Nässjö stad i Nässjö kommun,  
Jönköpings län, Växjö stift*

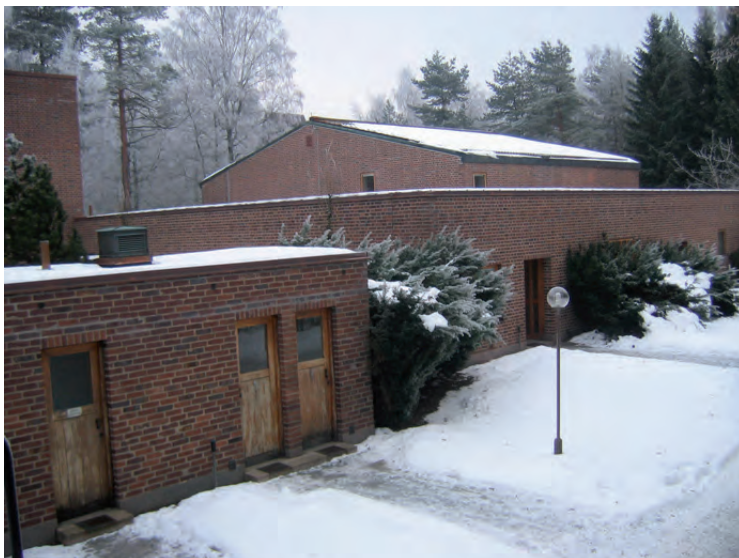
Stolpbelysningen närmast kapellet före åtgärd.  
Foto: JLM, Jonas Haas januari 2006.

Stolpbelysningen med runda glober närmast kapellet renoverades. Även de glober som är monterade som ytterbelysning på kapellet renoverades.

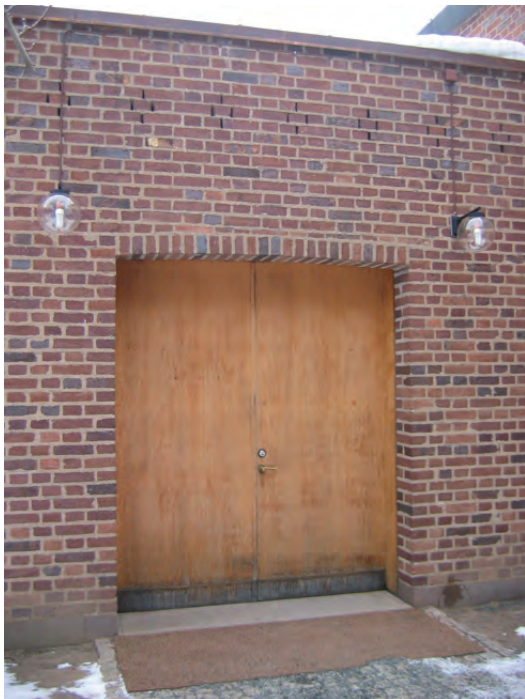
Armaturlarna vid huvudentrén, före åtgärd.  
Foto: JLM, Jonas Haas januari 2006.

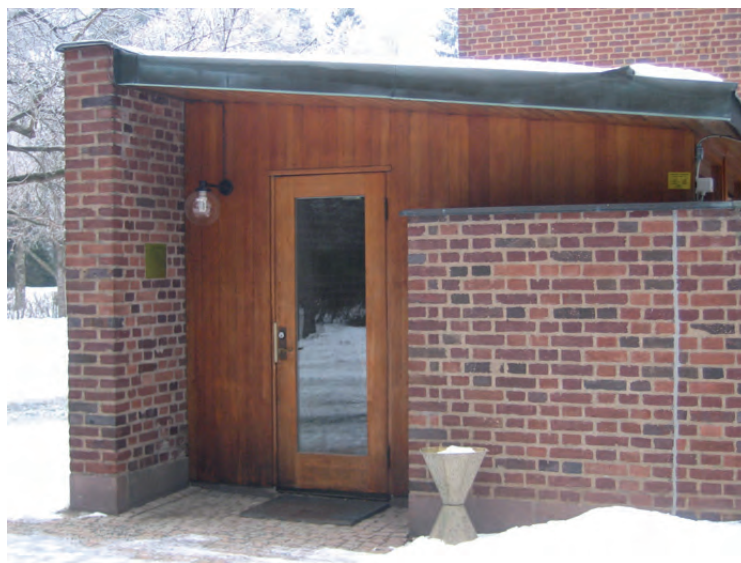
Armaturlarna vid entrén till väntrummet.  
Foto: JLM, Jonas Haas januari 2006.

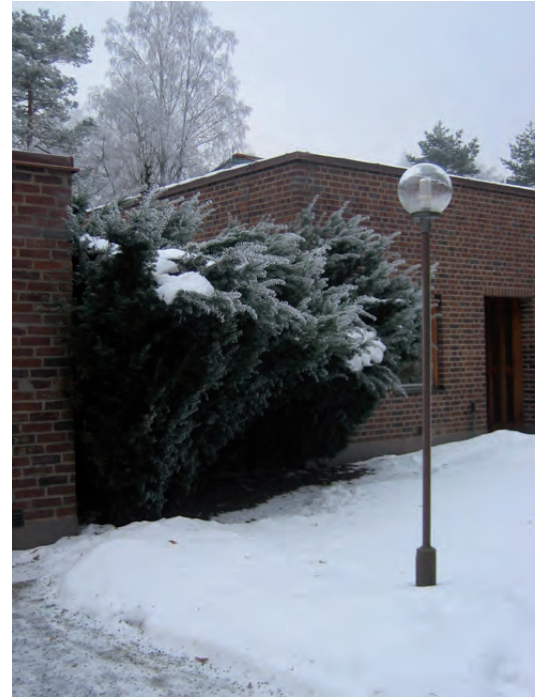
Stolpbelysning vid sidan om personalentrén.  
Foto: JLM, Jonas Haas, januari 2006.

Armaturen vid förrådsdörrarna mot parkeringen.  
Foto: JLM, Jonas Haas, januari 2006.

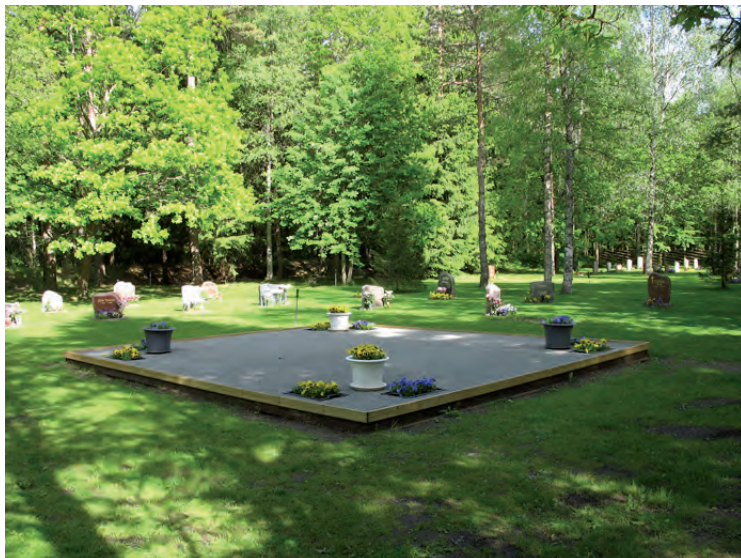
Den sedan tidigare grävda ytan täcktes i en mellanperiod före vattenspegeln anlades av en singelbädd.

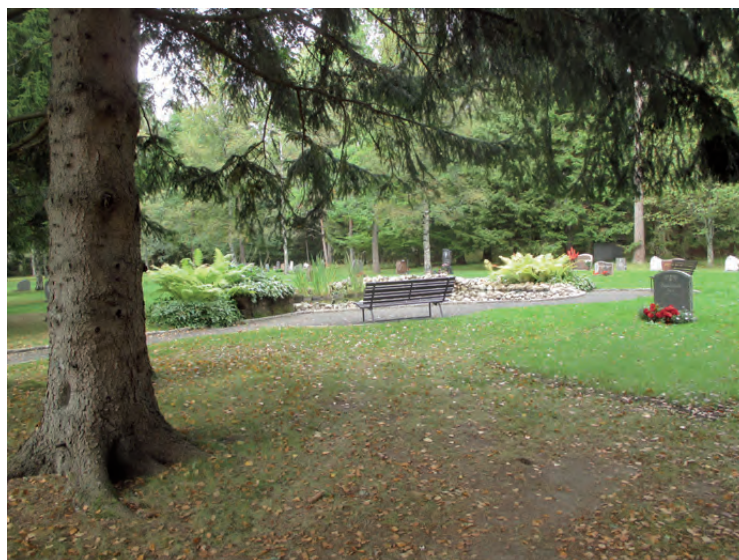
Översiktsbild över dammen. Fotografi taget vid slutbesiktningen, 17 sept 2013.

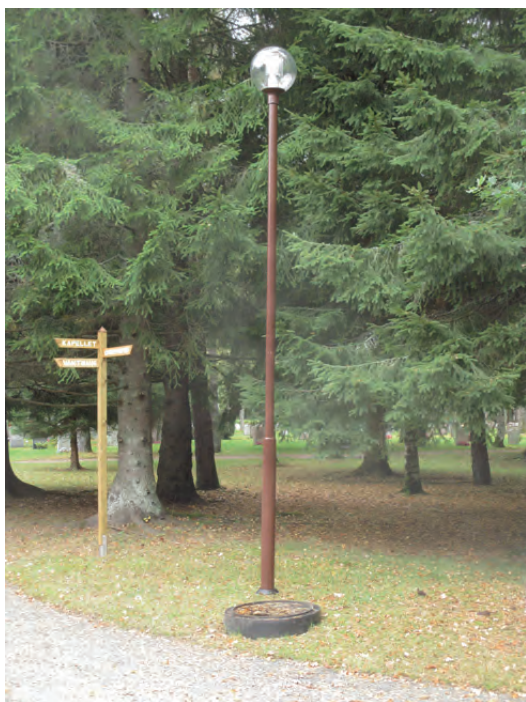
Stolpbelysningen närmast kapellet har kvar den ursprungliga globen. Söder om kapellet är stolphöjden anpassad till den nya belysningen.

Till höger: den restaurerade stolpbelysningen längs huvudgången från parkeringen.

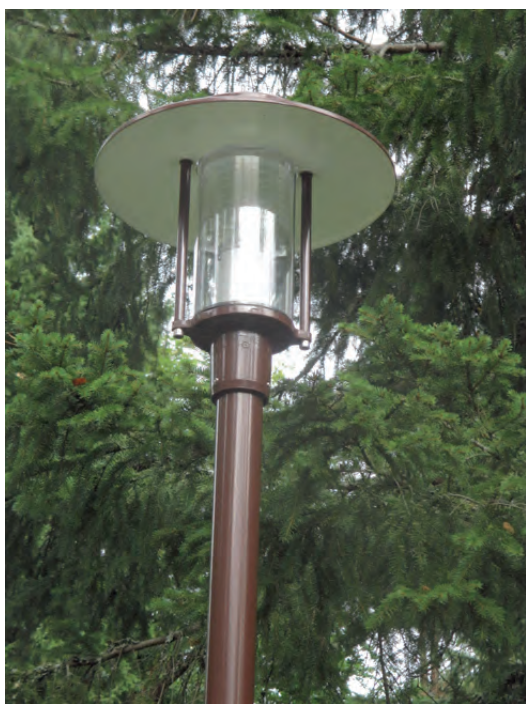
Detalj ny belysning.

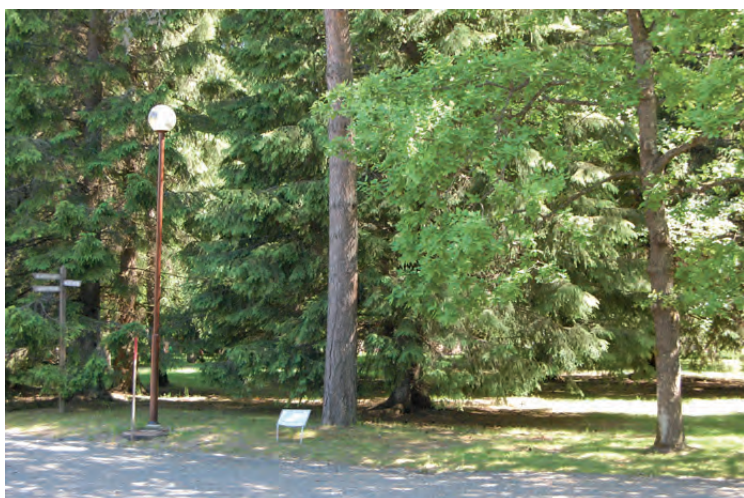
Stolpbelysningen med bebehållen glob söder om kapellet.

Till vänster: Platsbildningen i anslutning till den anlagda vattenspegeln skymtar bakom träddridån.

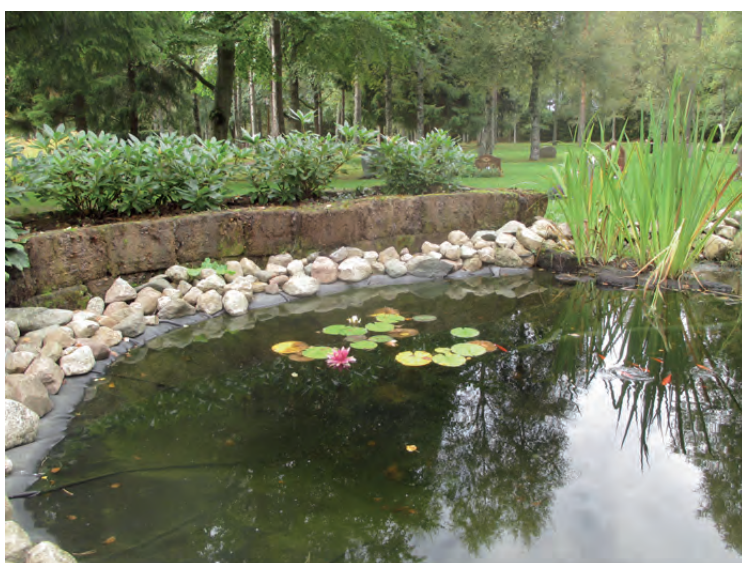
Vattenspegeln är inte utförd helt enligt ritning. Avvikelserna är relaterade till de säkerhetsdiskussioner som uppstod under anläggandet. Kyrkogårdsförvaltningen ville få en tydligare avgränsning och markering av dammen för att undvika olyckor då dammen har en djupgrävd del. Planeringen i väster har byggts upp i höjden med hjälp av torvblock och förstärkts med ytterligare växtlighet i form av rododendron, astilbe och ormbunkar utöver den inritade funkian, vilket skapar en naturlig barriär vid den sidan. Naturstenen runt hela dammen har kompletterats för att betona övergången mellan gräsyta och vattnet, stenen försvårar också för barn att nå vattenytan.

Planteringen på dammens västra sida har byggts upp på höjden med hjälp av torvblock.

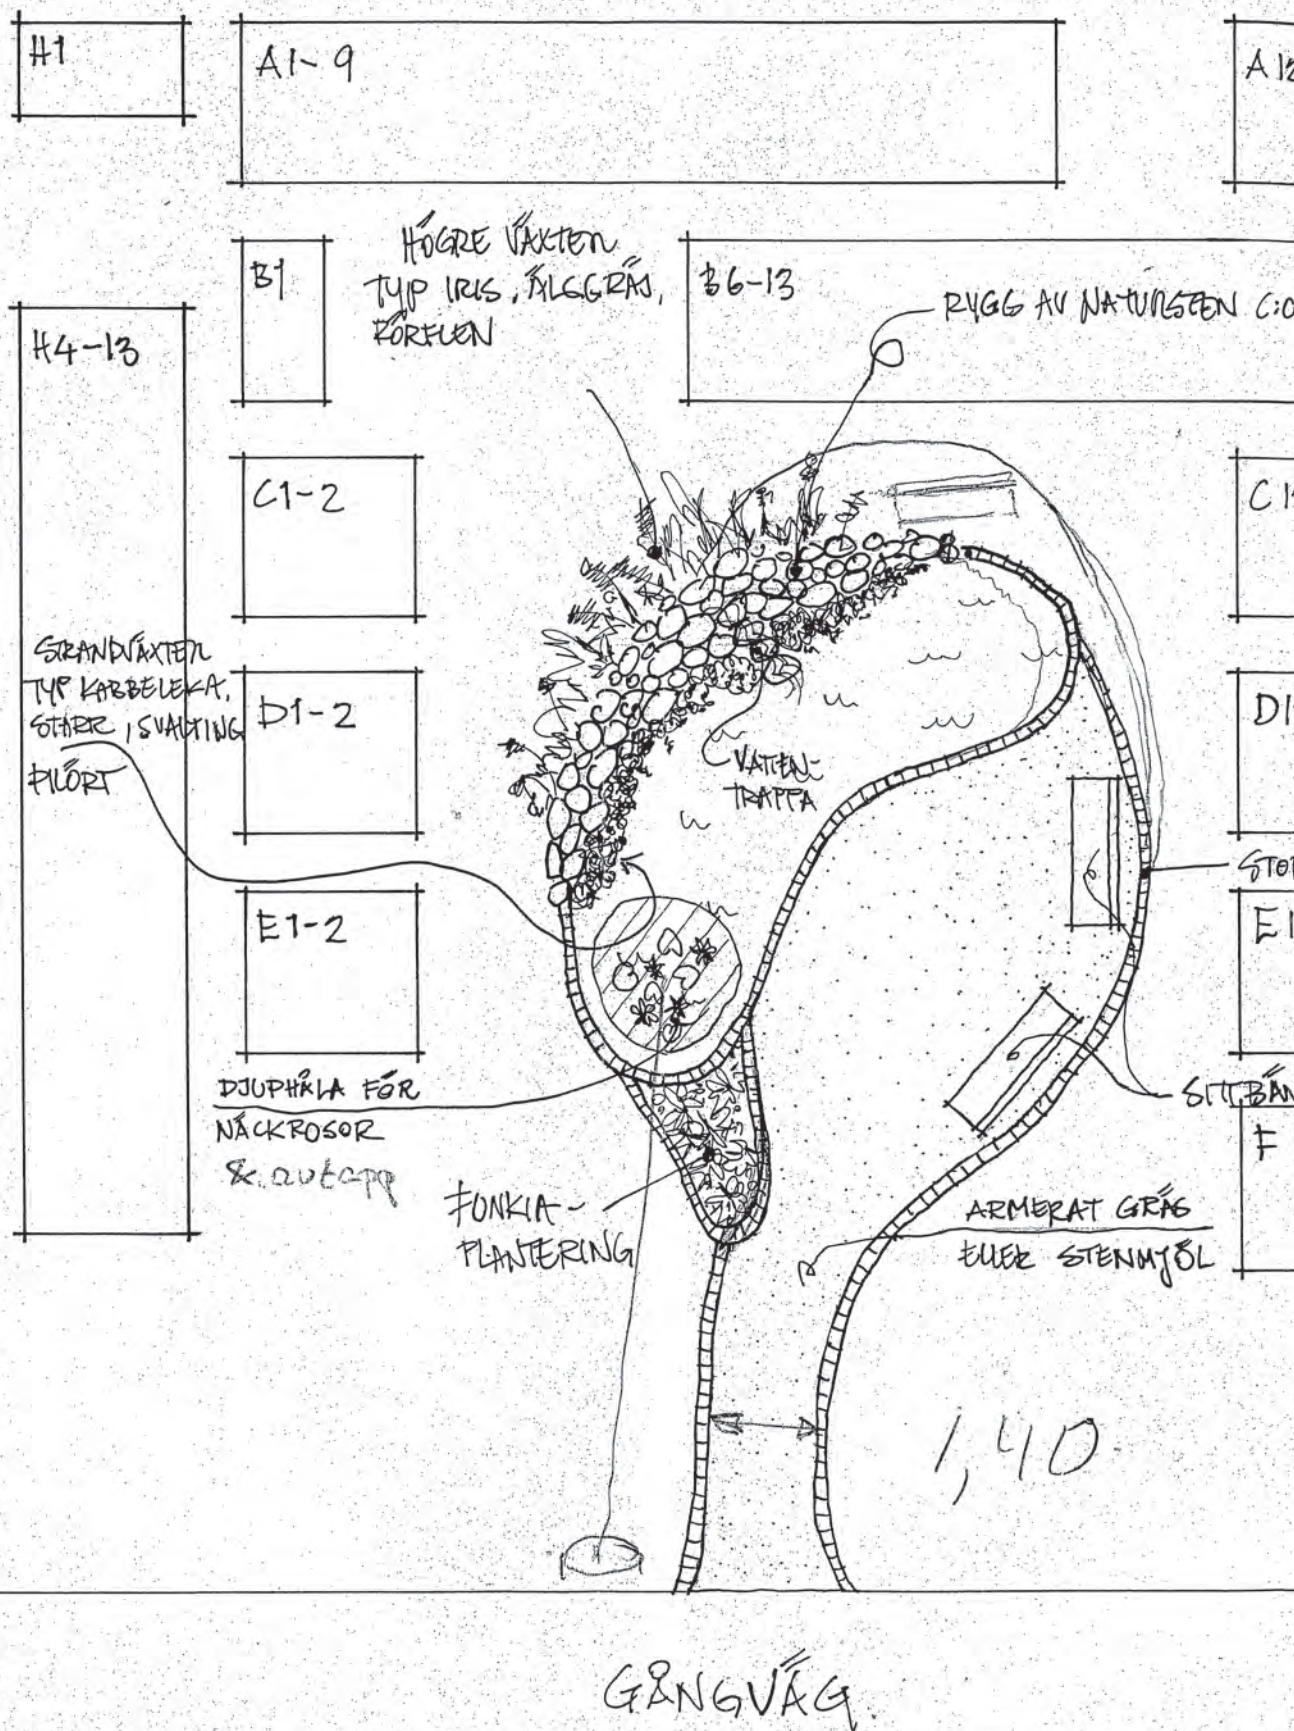
Ritning vattenspegel

Ritning som bl.a. visar grävd vattenledning och pumphusets lokalisering.
