Kulturhistorisk karakterisering och bedömning

Vetlanda skogskyrkogård

*Vetlanda socken i Vetlanda kommun
Jönköpings län, Växjö stift*

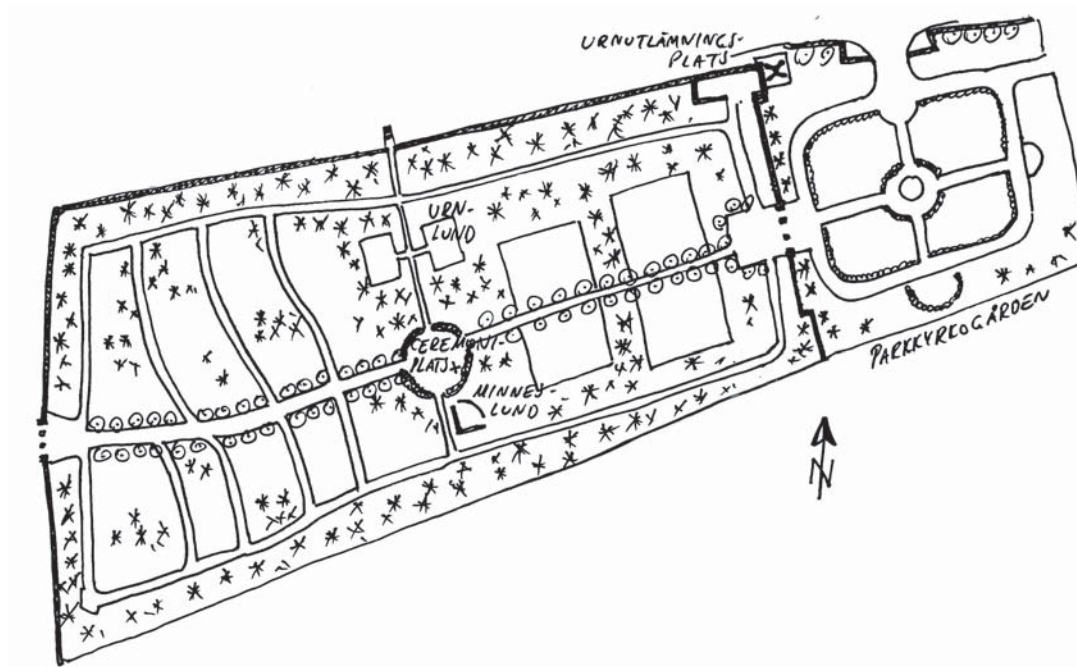
Schematisk skiss av Skogskyrkogården utförd av författaren efter befintligt kartmaterial. Längst i nordost den nyanlagda Parkkyrkogården.

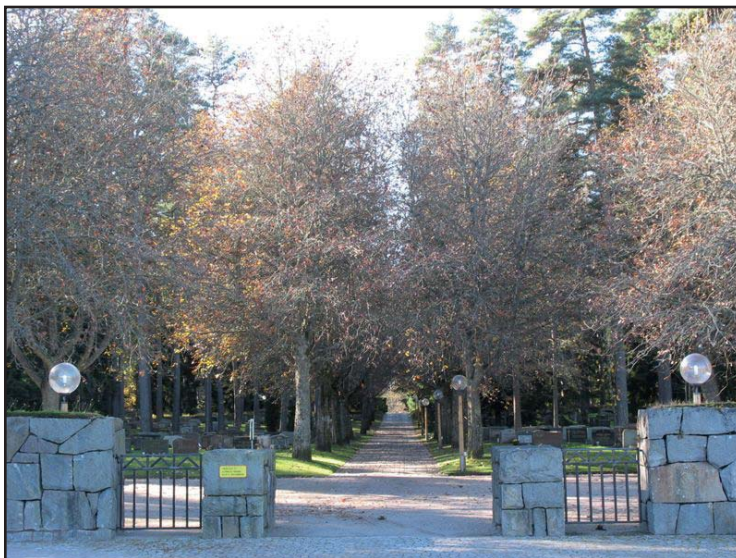
Nordöstra ingången till Skogskyrkogården.

De båda huvudingångarna från 1964 är centralt placerade på sydvästra respektive nordöstra kortsidan. De har smidda pargrindar som flankeras av enkla grindar, stolparna har samma utförande som murarna. I nordväst är en liten ingång med granittrappa och

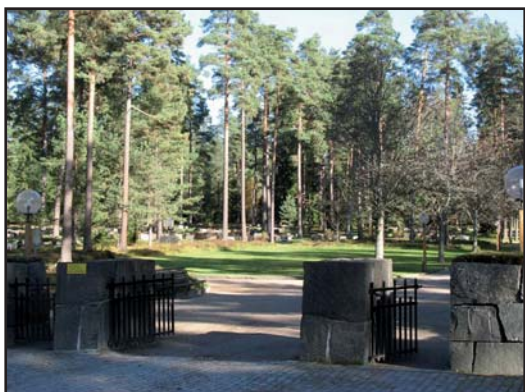
Sydvästra ingången.

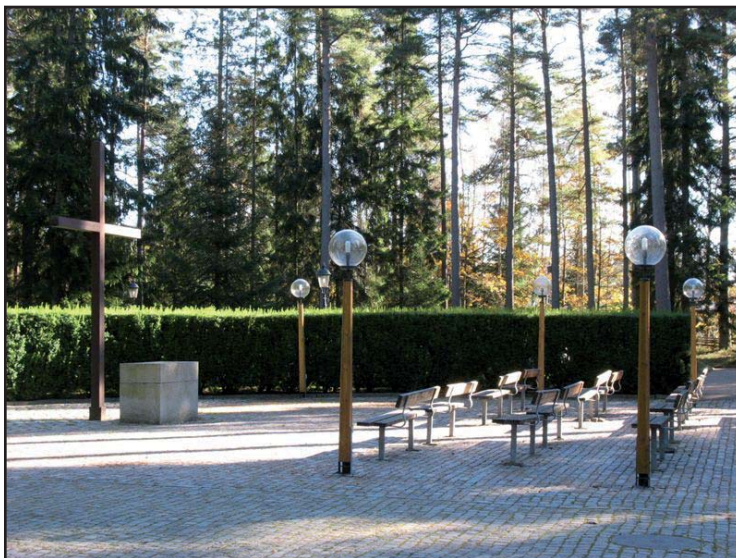
Ceremoniplatsen med bänkar, altare, kors och lyktstolpar i häckomgärdat rum.

Ceremoniplatsen är anlagd 1964. Den är cirkelformad och inhägnas av höga tujahäckar. Ytan har mönsterlagd gatsten. Kyrkogårdens huvudaxel skär genom cirkeln asymmetriskt, förskjuten mot nordväst. Den egentliga ceremoniplatsen utgör ytan sydost om axeln. Denna är ordnad med altare av slåthuggen granit och ett stort brunmålat träkors i nordost. Övriga ytan upptas av rader med träbänkar som flankeras av lyktstolpar varigenom ett rum i rummet bildas.

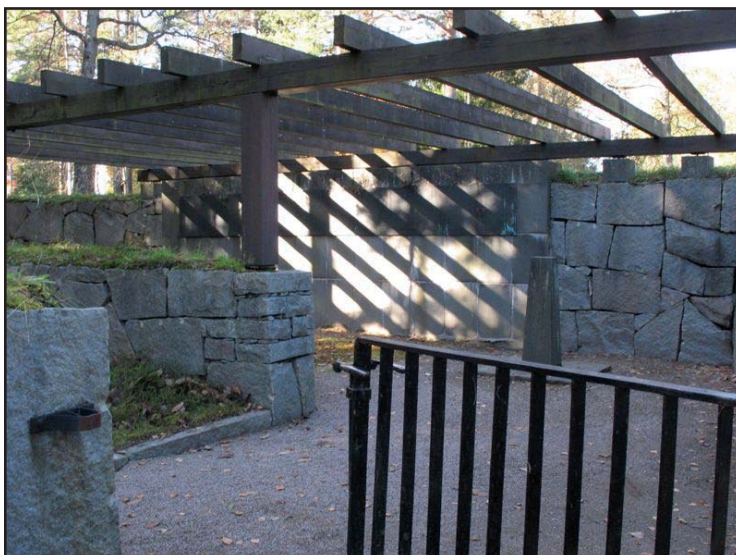
Urnutlämningsplats i form av en pergola.

Urnutlämningsplatsen från 1964 är utformad som en pergola längs ett förhöjt parti av kyrkogårdsmuren. I denna mur är en yta med slåthuggen granit och ett band med kopparplåtsluckor. Pergolan i form av brunmålade träbjälkar bärs av muren samt stolpar som går ned på en låg, mot kyrkogården avgränsande mur. Markytan är belagd med grus och i ena hörnet reser sig en slåthuggen granitpost.

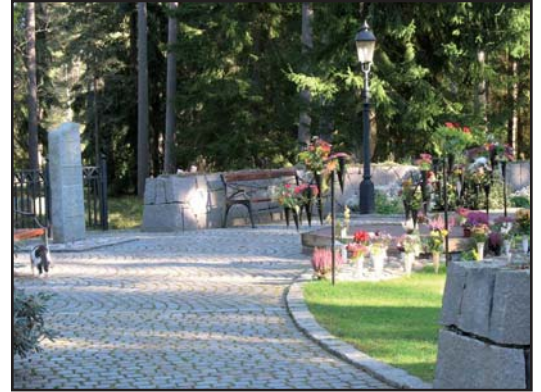
Minneslundan.

Minneslundan har formen av en kvartscirkel med gräsmatta och gång samt vilplats av gatsten. Som avgränsning fungerar kallmurade skalmurar av kilad granit. I rundningen sitter ett smidesgaller framför vilket en sten är rest med inskription. För blomvasar finns en grusyta och smideshållare.

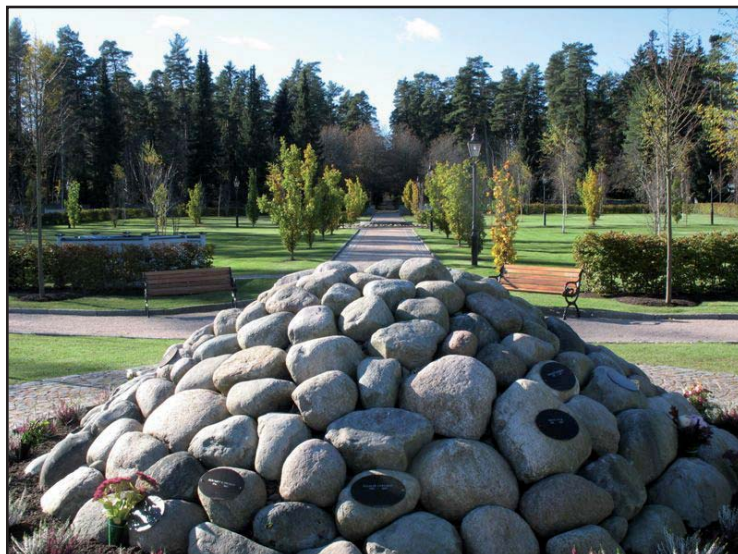
Parkkyrkogården sedd från asklundens stenröse i nordost.

Parkkyrkogården har en närmast kvadratisk plan och ansluter till Skogskyrkogårdens nordöstra kortsida och blir därigenom en förlängning av denna. En rak grusgång utgör fortsättning på Skogskyrkogårdens huvudaxel. I Parkkyrkogårdens mitt möter denna en tvärgående grusgång. Skärningen är formad som en cirkel med rund vattenlek och gatstensbeläggning. Dessa gånger indelar fyra jämnstora gravkvarter som utvändigt omsluts av en sammanbindande grusgång, i norr körbana med asfaltsyta och parkeringsplatser. Kyrkogården avgränsas mot Torngatan i nordväst av en kallmur av kilad granit, ca 1,5 meter hög och drygt 0,5 meter bred. Det centralt placerade entrépartiet är inkragande och svarar mot tväraxeln. Portstolparna är av släthuggen granit med toppiga krön och anspelar på Kapellkyrkogårdens entré. På ömse sidor är smidesgaller som anslutning till muren. I nordost bildar ett gråmålat trästaket avgränsning mot ekonomigård och i söder en gärdesgård av eneströvar. Framför ingången till Skogskyrkogården är marken belagd med gatsten. Gravkvarterens yttersidor och den centrala rundeln omgärdas av avenbokshäckar. Vid ingången växer fyra stora prydnadsgranar liksom längs muren mot Skogskyrkogården. I söder är ett band med naturligt växande tallar och granar. Rader av lindar växer längs körbanan i nordväst och gången i sydost. I de ännu outnyttjade gravkvarterens gräsmattor är fritt planterade björkar. I slutet av huvudaxeln från Skogskyrkogården är en halvcirkel med asklund i form av ett stenröse och en mur av granit med plattor i koppars och sten.
